Влияние паводка на состояние строительных объектов Архангельска

Исследуется затопление городских территорий Архангельска в период ледохода 2010 года. Приведены количественные показатели уровня воды, скорости течения и другие характеристики реки Северная Двина в этот период. Разработаны противопаводковые мероприятия для предотвращения повреждения строительных объектов в случае затопления и дана качественная оценка их эффективности. Определено влияние затопления на состояние строительных конструкций.

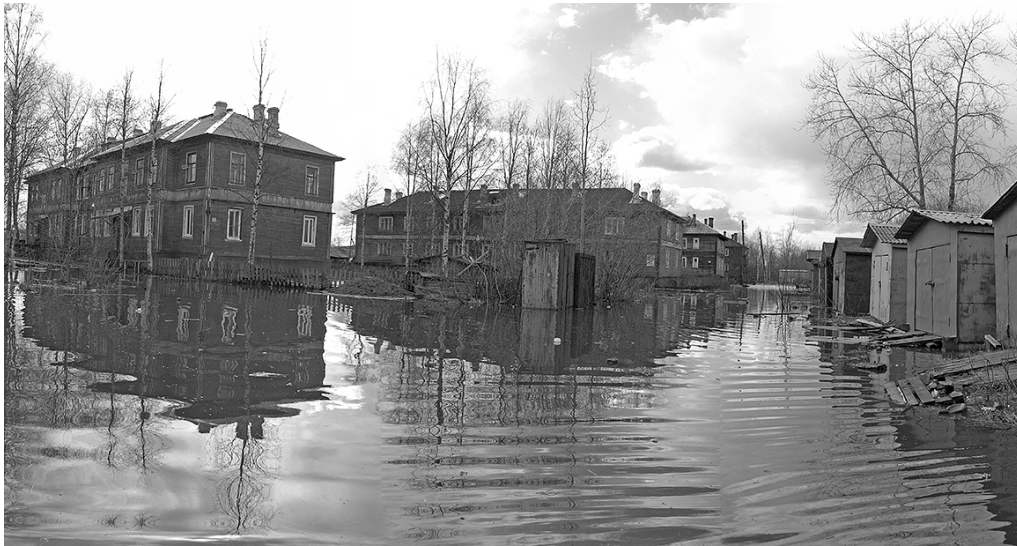
Рисунок 1. Подтопление деревянных жилых зданий.

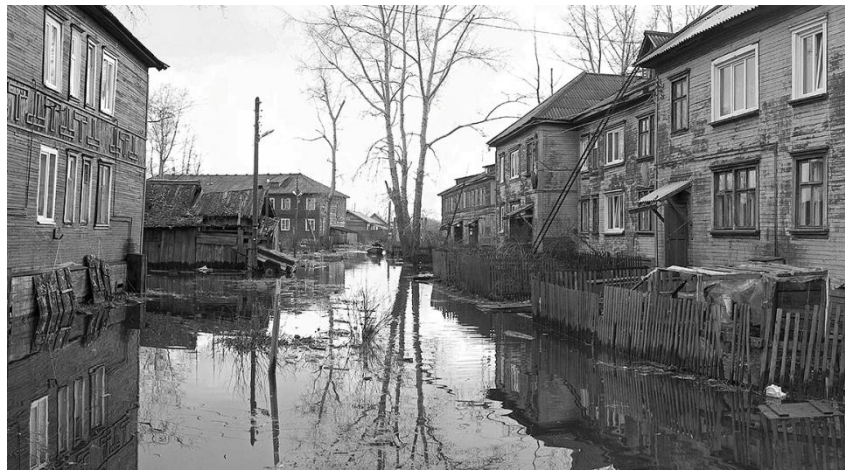
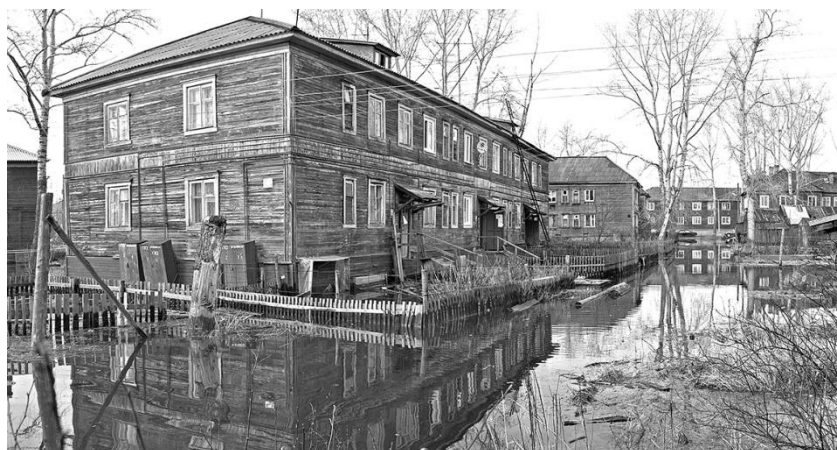
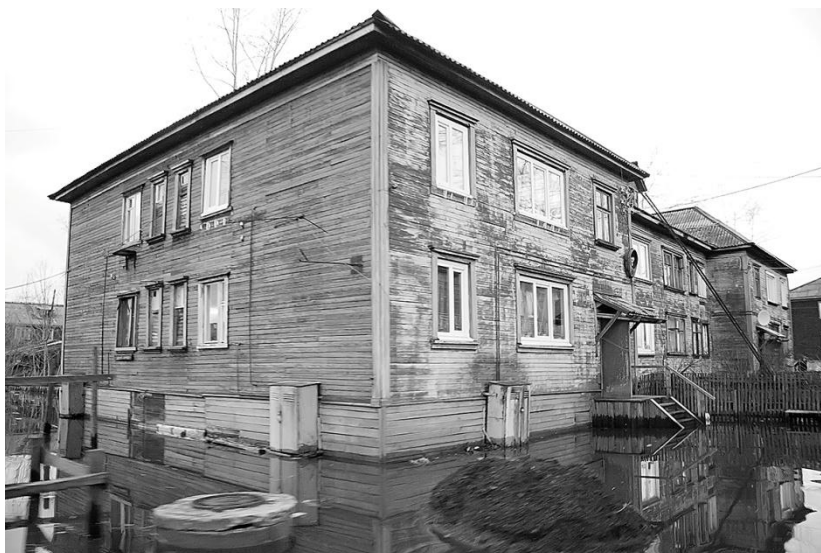
Рисунок 2. Спад уровня воды после подтопления деревянных жилых зданий (а–в)

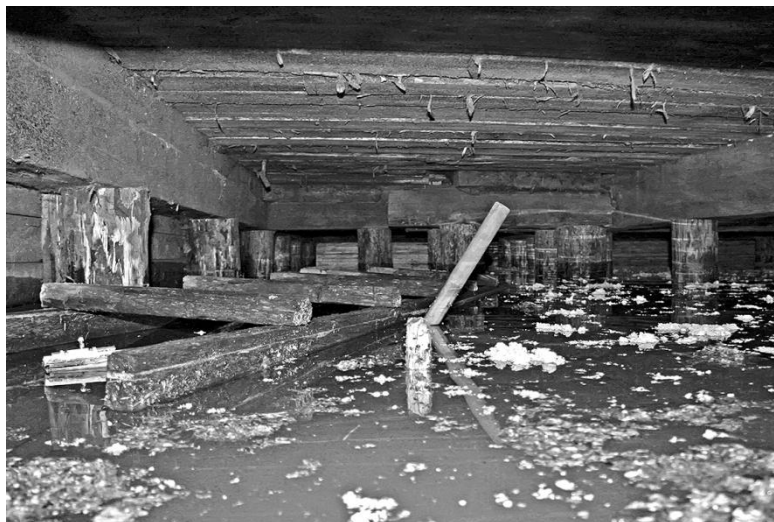
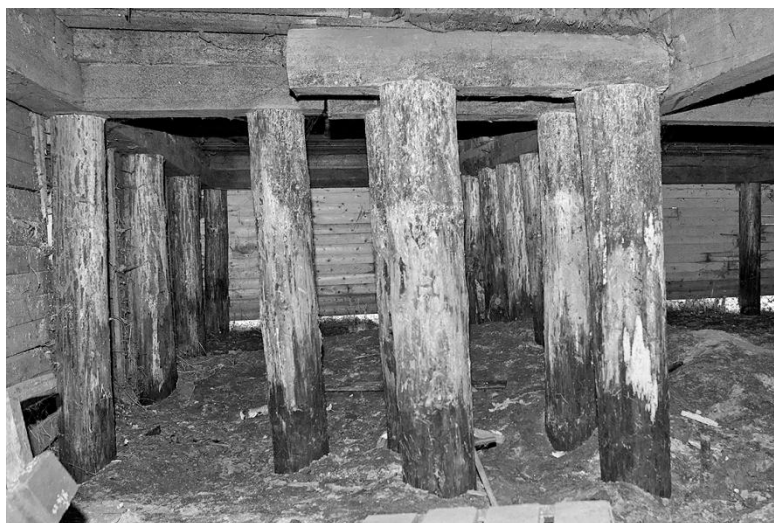
Наибольшую опасность представляет чрезмерное увлажнение деревянных конструкций зданий (рисинок 3а) и утеплителя, что в последующем способствует интенсивному развитию опасных дереворазрушающих грибов [3]. Поэтому при ликвидации последствий затопления при половодье основное внимание следует уделять быстрой просушке деревянных конструкций. Обследование фундаментов зданий в июле 2010 г. показало, что под зданиями с высокими свайными фундаментами (рисунок 3б) деревянные конструкции фундаментов, окладных венцов и цокольного перекрытия после половодья высыхают в 2–3 раза быстрее, чем под зданиями, низко размещенными над уровнем грунта. Этому способствует открытие не только всех вентиляционных продухов, но и входных дверей в подполье, которые обычно устроены для удобства обслуживания конструкций и коммуникаций во всех зданиях с высоко расположенными цокольными перекрытиями. При обследовании в августе высохших фундаментных стоек на отдельных участках было зафиксировано наличие колоний плесневых грибов белого цвета площадью до 0,07 м² (рисунок 3б). Следует учесть, что плесневые грибы являются первичными, которые в процессе своей жизнедеятельности значительно повышают кислотность древесины. Это способствует быстрому развитию в ней более опасных дереворазрушающих грибов, деструктирующих целлюлозу [4].

Рисунок 3. Высокие деревянные фундаменты при подтоплении: а) их высушивание после спада воды; б) на фундаментных стойках появились колонии плесневых грибов белого цвета

2. Наиболее важным мероприятием после подтопления деревянных построек является обеспечение их интенсивной сушки с целью противодействия развитию опасных дереворазрушающих грибов. В зданиях с высокими фундаментами это можно реализовать гораздо легче, чем в низко расположенных.
3. В процессе высушивания конструкций необходимо осуществлять мониторинг их влажности, появления и развития грибов, повреждающих древесину. Качественное прогнозирование динамики указанных процессов позволит осуществлять планирование этих мероприятий, что значительно облегчит их реализацию.

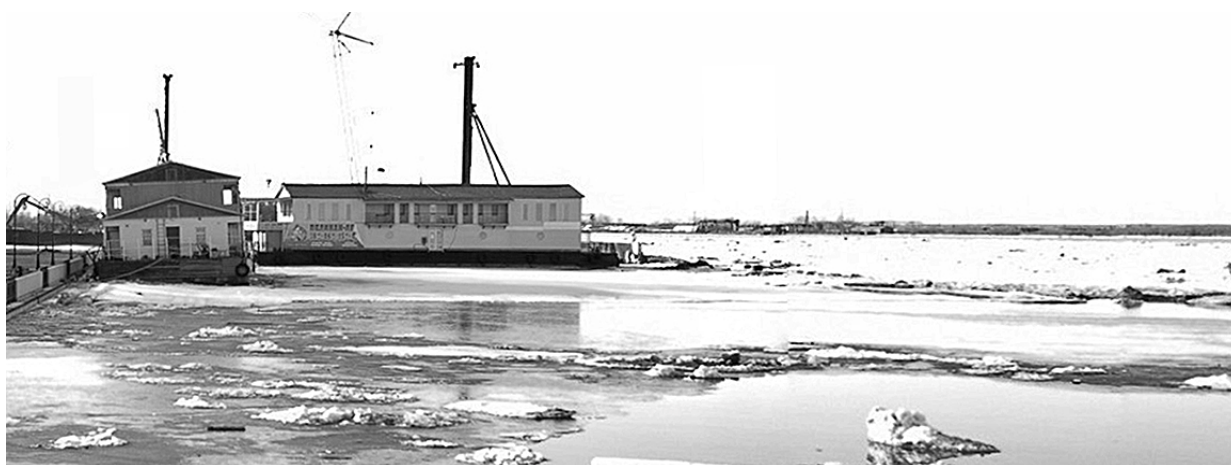
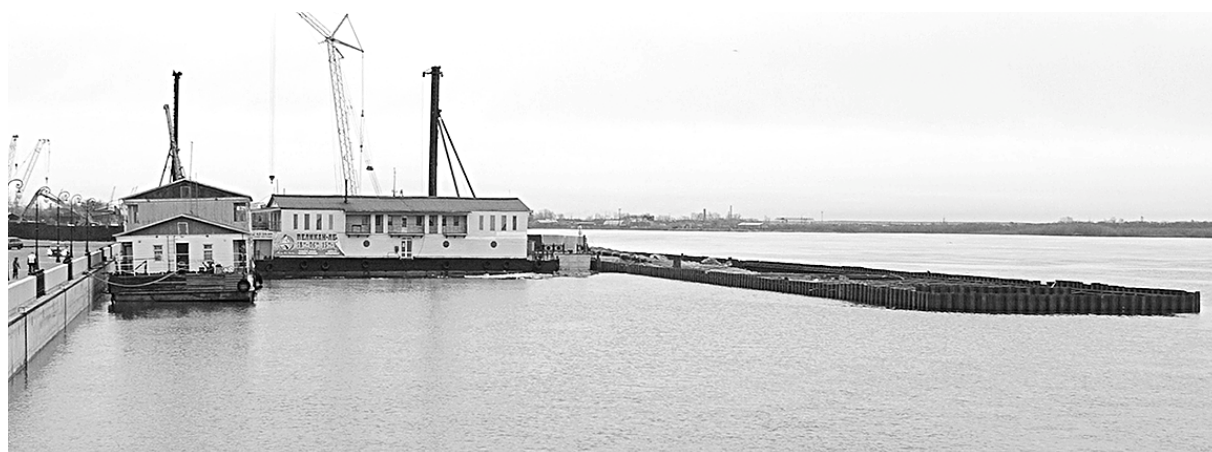
Рисунок 4. Затопление причалов Красной Пристани в историческом центре Архангельска (слева пришвартованы два дебаркадера): а) 29.04.2010 – 7 час. 41 мин.; б) 04.05.2010 – 20 час. 20 мин.

По рекомендации специалистов «Научно-исследовательской лаборатории строительной экспертизы Баренц-региона» для предотвращения повреждения дорогостоящих конструкций причалов пространство между старым деревянными причалами и новой подпорной стенкой экстренно заполнили сыпучими материалами и установили стальные тяги согласно проекту. Прогноз о затоплении причалов подтвердился (рисунок 4, 5).

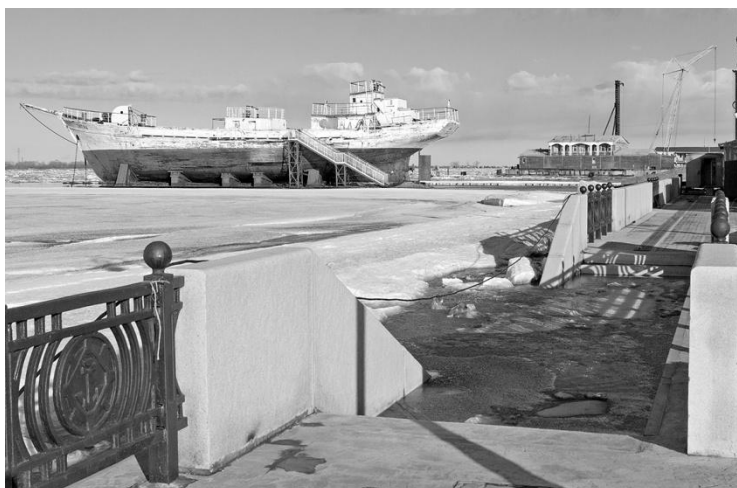
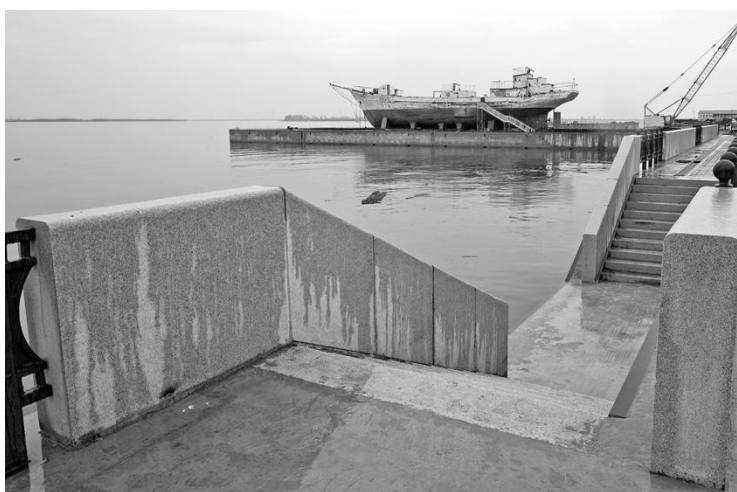
Рисунок 5. Затопление причала, на котором установлена шхуна «Запад», являющаяся историческим объектом: а) 29.04.2010; б) в период паводка 09.05.2011

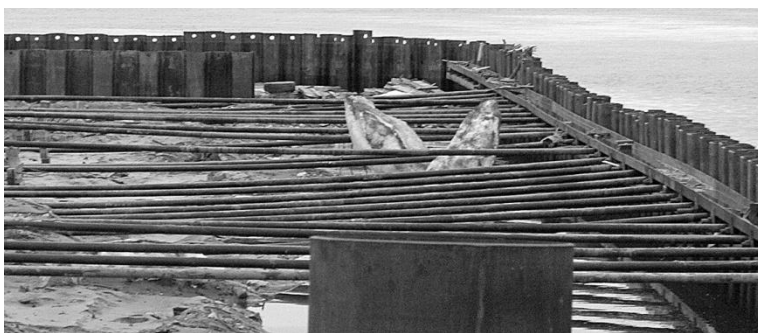
Рисунок 6. Повреждение после паводка стальных тяг, фиксирующих положение стального шпунта «Ларсена» (справа – глыбы льда и деформированные тяги)
